# Udskiftning af batteri i ventil med automatisk ventilåbning

Udskiftning af batteri i TrimVent ventil med automatisk ventilåbning i LivingBetter ventilationsvinduer udføres som vist i nedenstående:

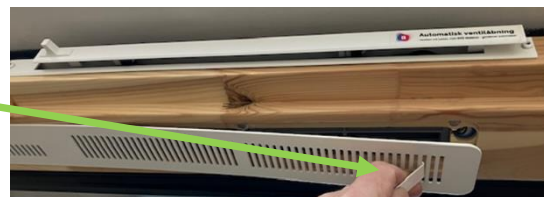
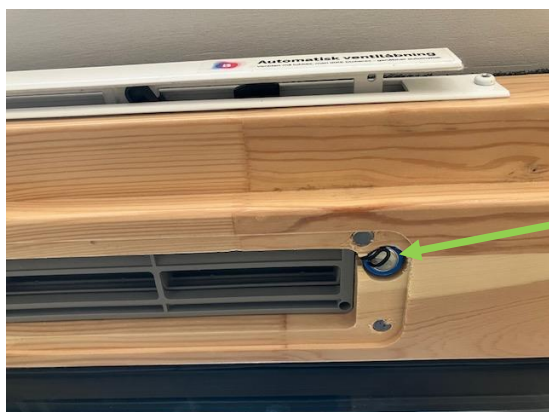
1. Metal-risten i toppen af vinduet fjernes efter åbning af forsatsrammen med den udleverede "nøgle"

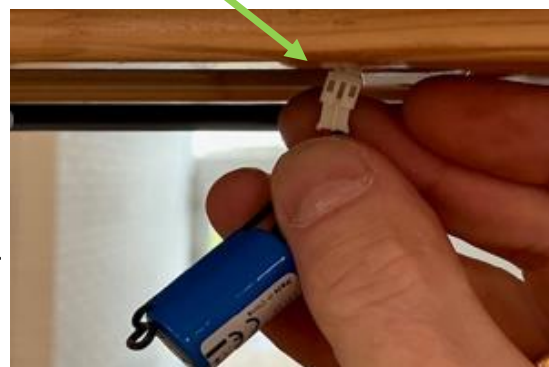
2. Batteriet kan nu tilgås til højre for ventiltromlen. Træk forsigtigt i ledningen under batteriet.

3. Når batteriet er taget ud af hullet i karmen/rammen trækkes forsigtigt indtil det hvide samlings-stik bliver synligt.

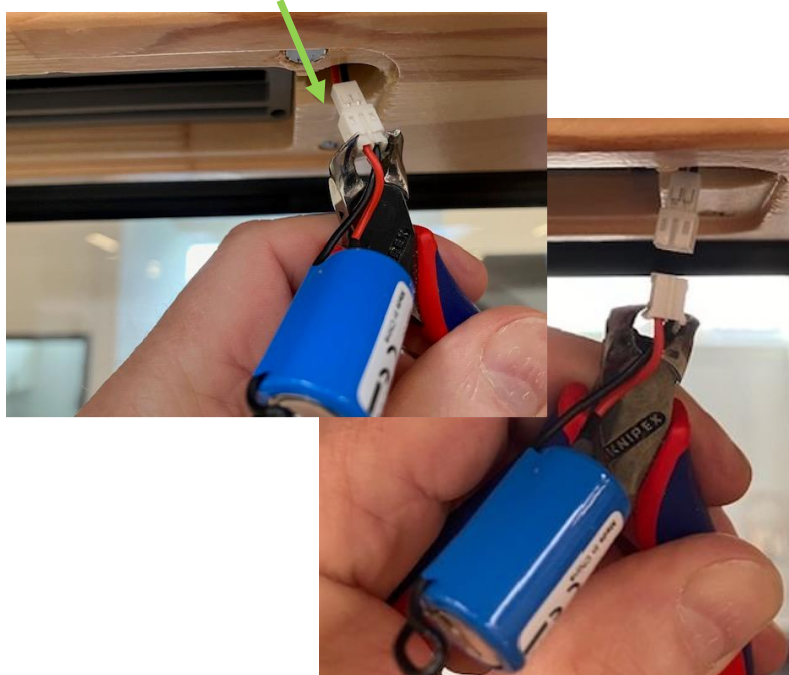
4. Adskil nu stikket uden at beskadige ledninger og stik (**uden vold**). Det kan være en hjælp at bruge en lille tang til at holde om stikkets "han-del", hold "hun-delen" med den anden hånd.

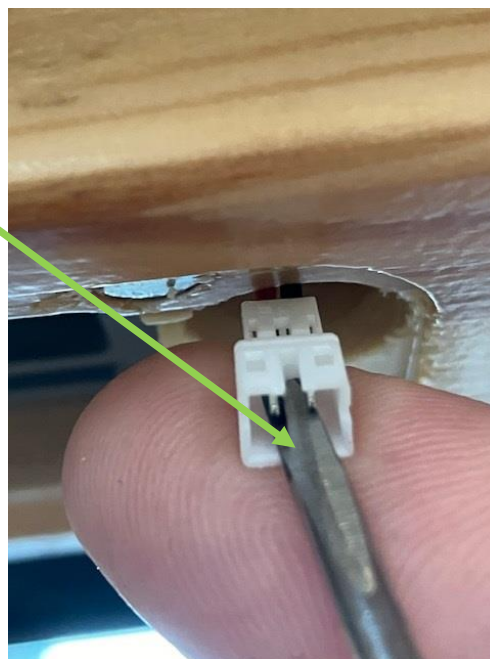
5. Kortslut stikkets ben med en lille skruetrækker for at nulstille motoren. (**bøj ikke metal benene !**)

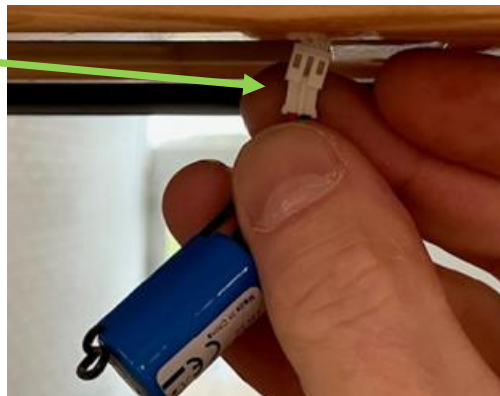
6. Tilslut nu det nye batteri.

Efter 15 sekunder vil motoren køre testkørsel 1.  
Monter batteri og ledning i hullet og gen-monter metalristen og luk forsatsrammen.

7. Luk TrimVent ventilen og vent igen 15 sekunder hvor motoren vil køre testkørsel 2 – herefter vil der ved lukning af TrimVent ventilen gå cirka 7 timer før TrimVent ventilen igen vil åbne automatisk.

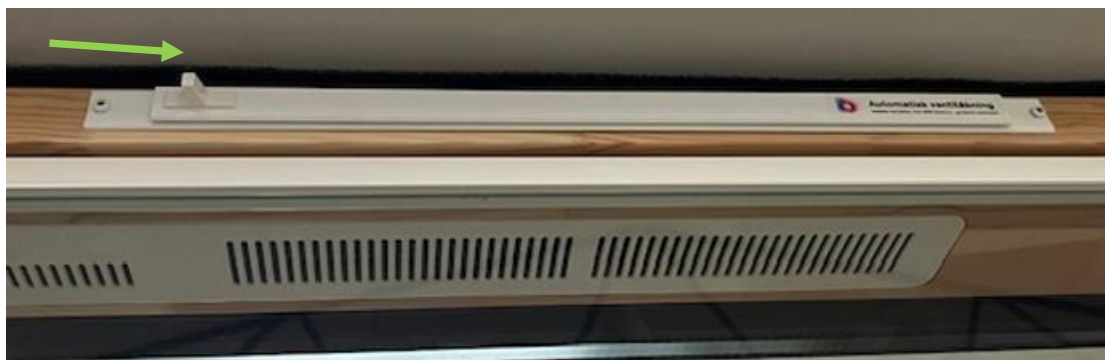
8. TrimVent Ventilen kan altid åbnes manuelt ved at skubbe plast-holderen mod højre.
